## IZVJEŠTAJ PROVEDENIH KONZERVATORSKO – RESTAURATORSKIH ZAHVATA OBNOVE ANTIČKIH SIDARA NA OTOKU ŠOLTI

PODSTRANA, RUJAN 2022.

<b>OBJEKT</b>	<b>Antička sidra</b>
<b>MJESTO</b>	Šolta (Maslinica, Rogać)
<b>VRIJEME NASTANKA</b>	Antika
<b>PROJEKTNI ZADATAK</b>	Konzervatorsko restauratorski zahvati na antičkim sidrima
<b>MATERIJAL</b>	Oovo, drvo, kamen
<b>NADZOR</b>	Ministarstvo kulture i medija RH Konzervatorski odjel u Splitu
<b>NARUČITELJ</b>	Općina Šolta Podkuća 8 21430 Grohote OIB: 38621571773
<b>IZVOĐAČ</b>	Kvinar d.o.o. Mile Gojsalić 27 21312 Podstrana OIB: 50719748083

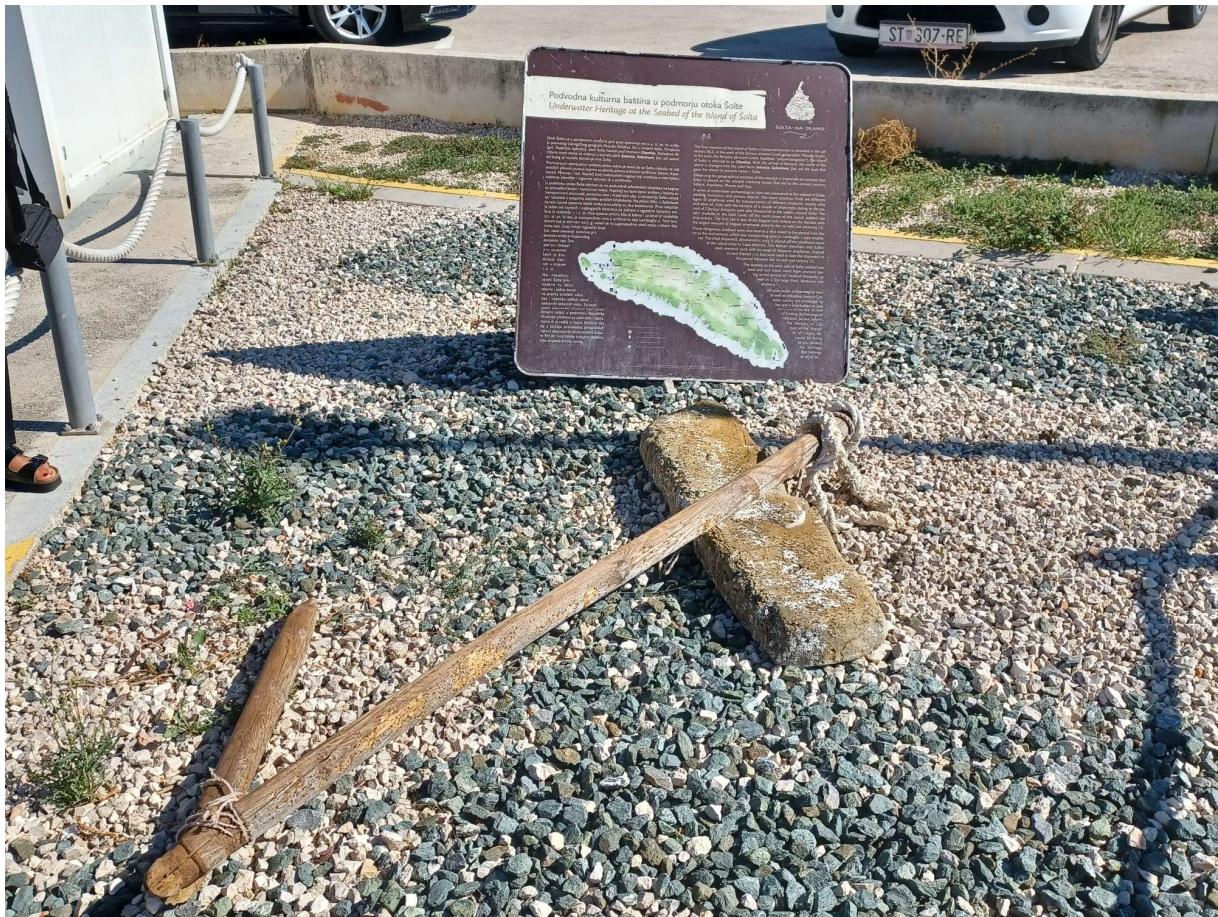
Od posljednjih konzervatorsko – restauratorskih zahvata na sidrima prošlo je skoro cijelo desetljeće, njihova izloženost atmosferilijama uzrokovala je određena oštećenja i dotrajalost materijala. Pregledom zatečenog stanja vidljivo je da su konopi u lošem stanju te ih je potrebno zamijeniti novima. Drvo od kojeg su izrađene rekonstrukcije dotrajalo je. Na njemu su vidljive pukotine, trulenje i istrošenost. Kamen je u relativno dobrom stanju bez većih mehaničkih oštećenja i onečišćenja, ali ga je potrebno očistiti i zaštiti te po potrebi napraviti rekonstrukcije. Olovni dijelovi sidra su iskrivljeni.

Veliki problem materijalima od kojih su izrađena sidra predstavlja konstantno natapanje travnjaka na kojima su sidra izložena u Maslinici. Svakodnevno navodnjavanje travnjaka dovelo je do potpunog truljenja drvenog trupa olovnog sidra, a konstantno vlaženje i sušenje kamenog sidra dovodi do nakupljanja biološkog obraštaja.

Slika 2. Kameno / drveno sidro u luci Rogač – zatečeno stanje

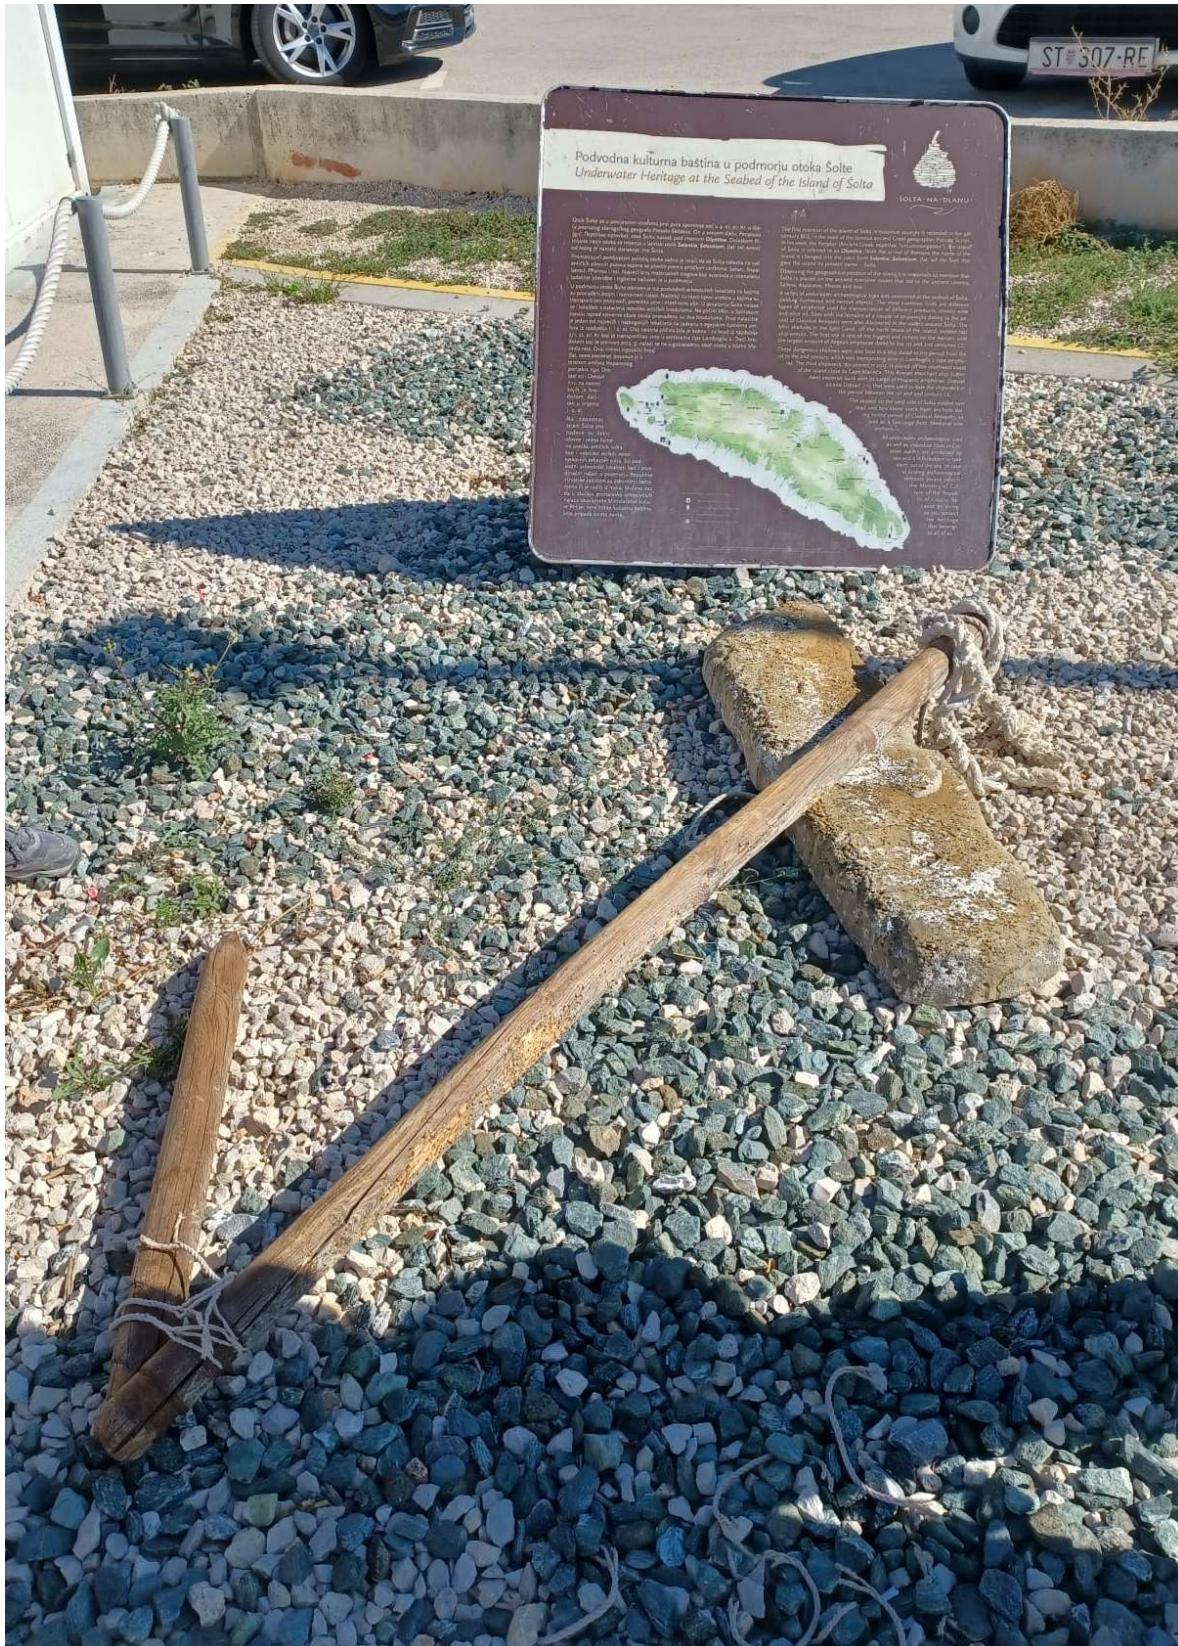
Slika 3. Sidro Rogač – zatečeno stanje

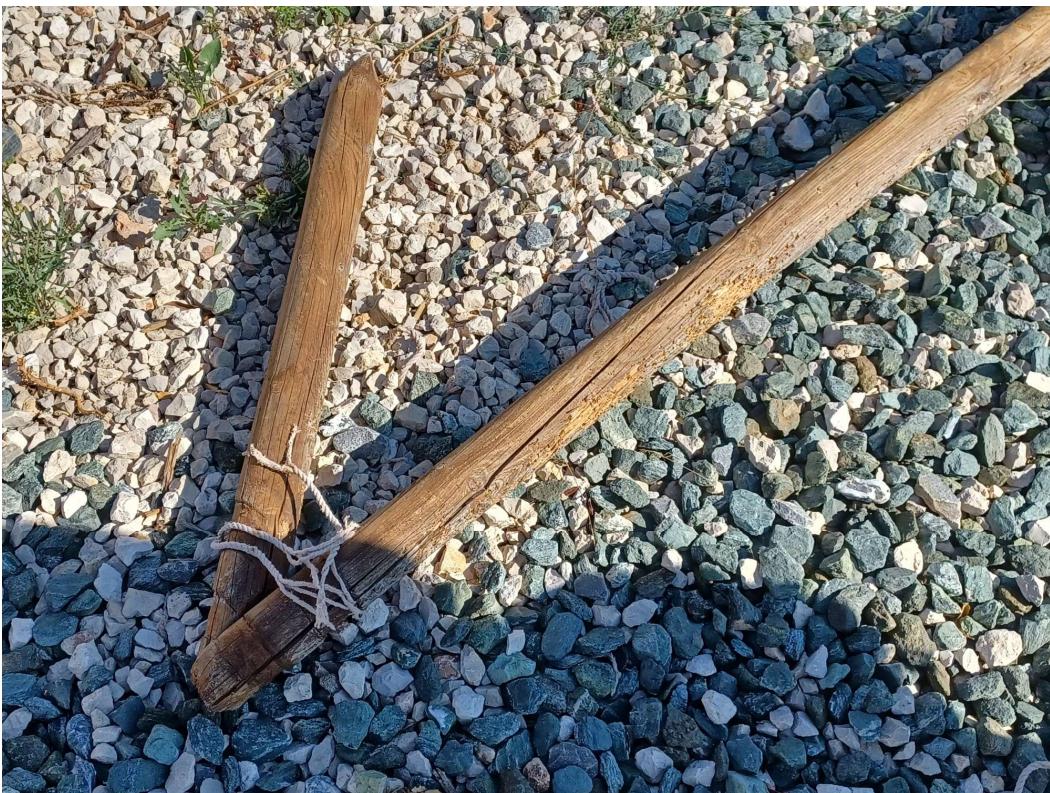
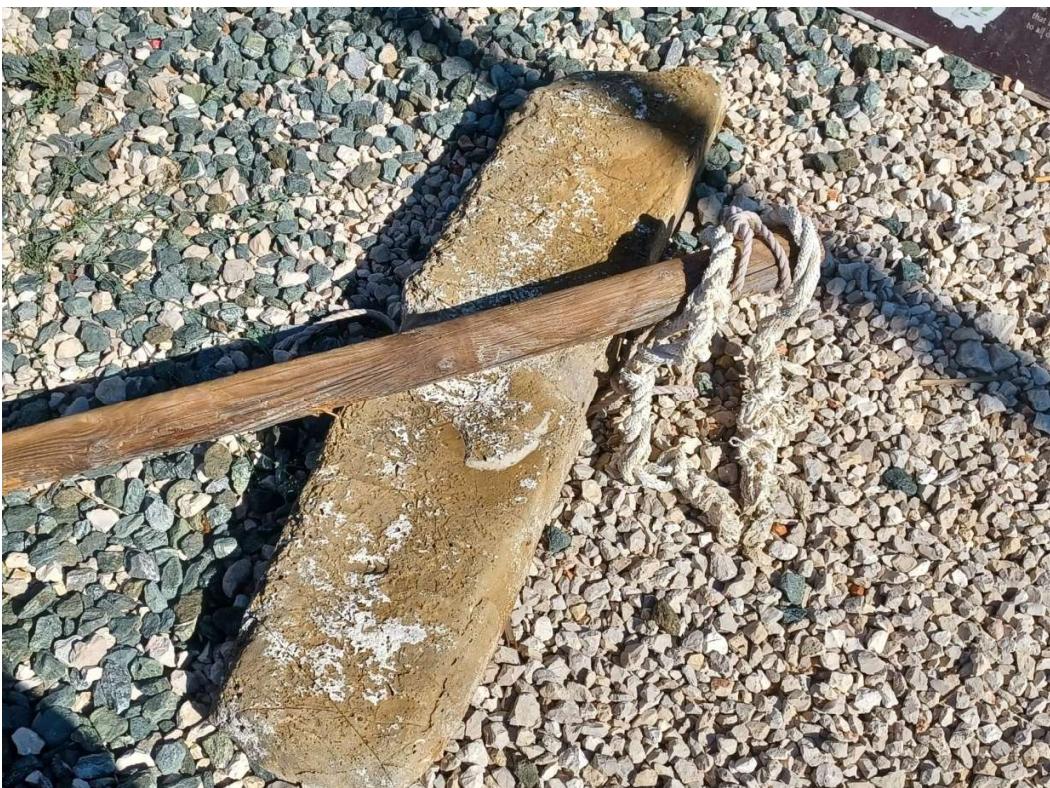
Slika 4./5. Sidro Rogač – zatečeno stanje

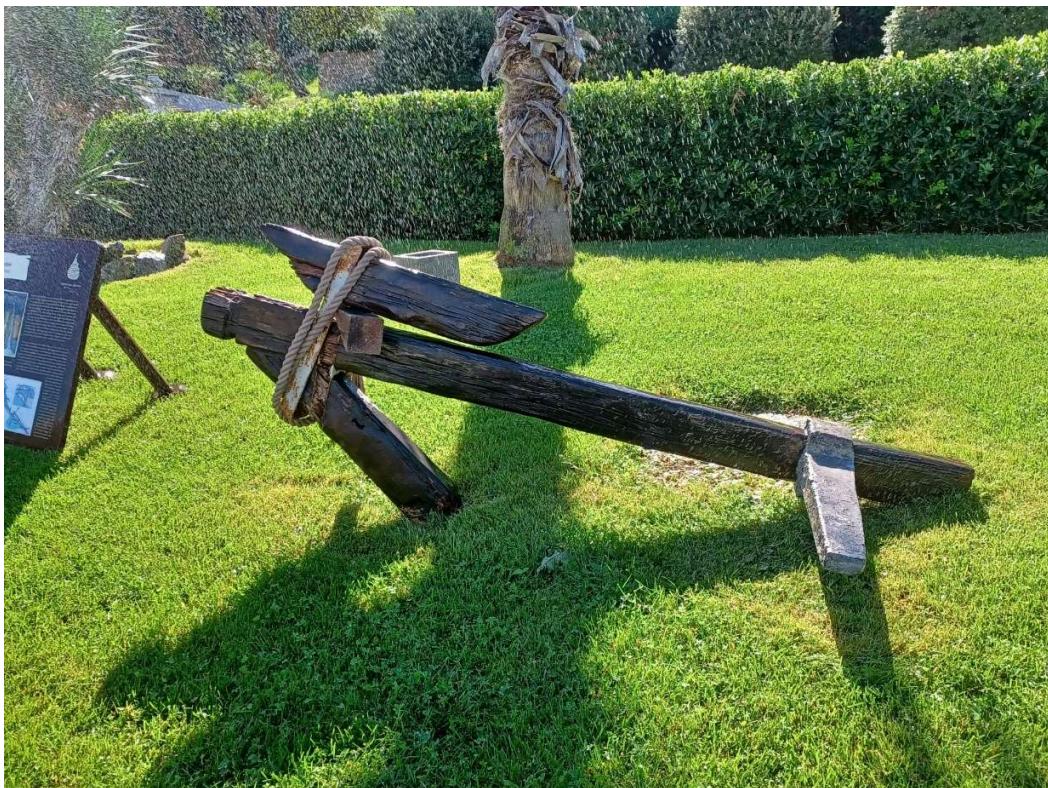
Slika 8. Olovno / drveno sidro Maslinica – zatečeno stanje

Drveni trup sidra, s obzirom na zatečeno stanje drva, izrađeno je od novog visokokvalitetnog ariša. Prilikom izrade drva pazilo se da drveni trup bude čvrst a da dio oko olovne prečke bude odvojiv ako sidro bude trebalo u zimskim periodima skloniti pa ponovno izložiti ljeti.

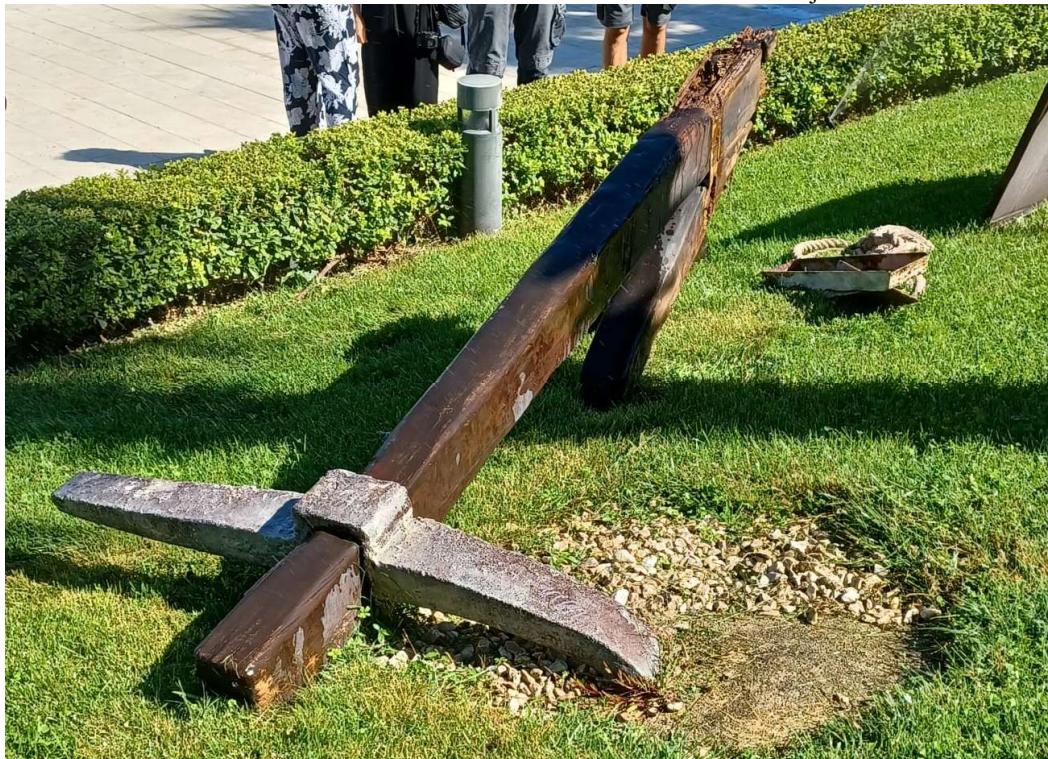
Slika 9. Olovno / drveno sidro Maslinica – stanje nakon uklanjanja konopa

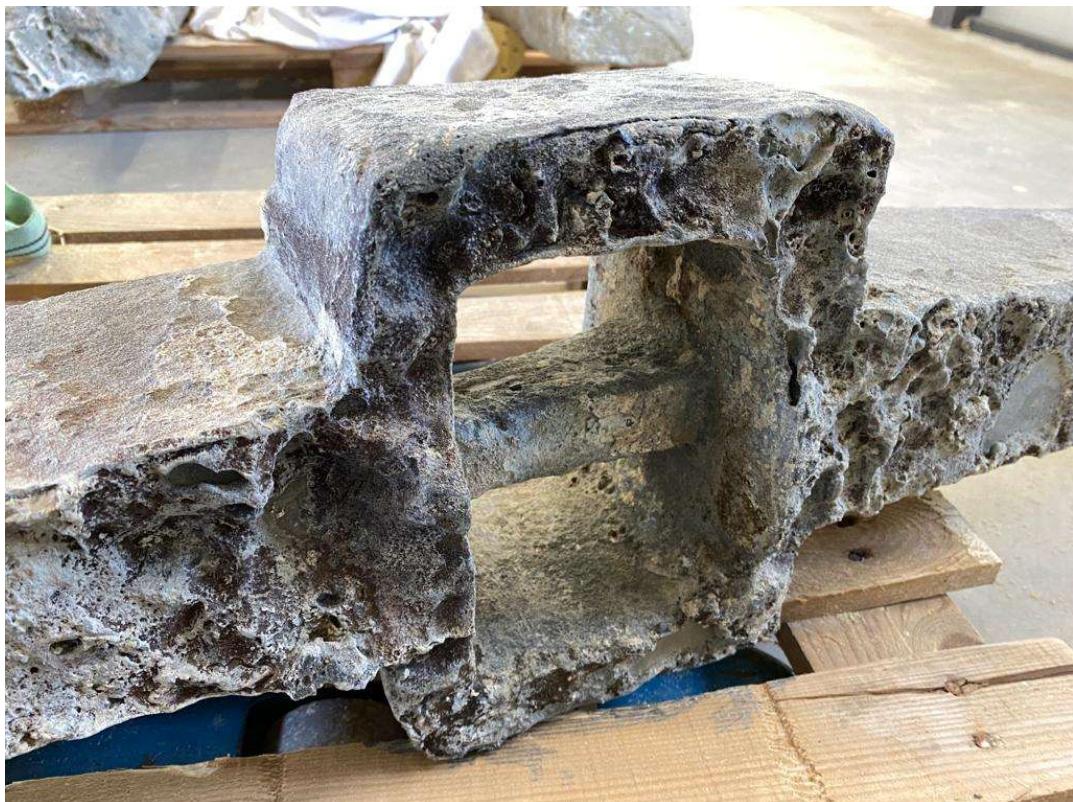
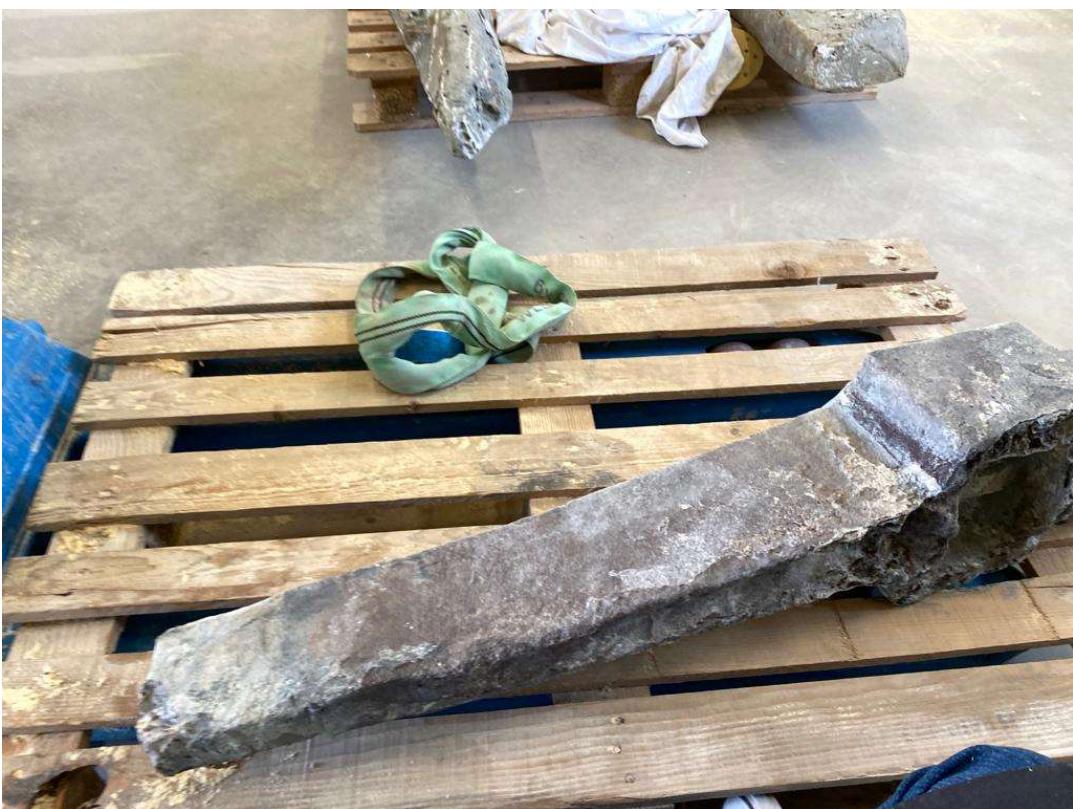
Slika 10./11. Olovo – zatečeno stanje

Dio rekonstrukcije je metalna stega koja je korodirala te je zamijenjena novom od nehrđajućeg materijala. Olovni dio sidra očišćen je vodom po kontroliranim pritiskom. Zahvat se izveo uređajem „MINIWASH“ marke Karcher HDS 6/14 CX. Uređaj isporučuje vodenu paru do 135 Celzijevih stupnjeva pod kontroliranim pritiskom od 100 – 200 ili više bara. Zatim je čišćen mehaničkim putem koristeći ultrazvučnu iglu. Ona se koristi za detaljnije čišćenje tankih slojeva kamenca. Mjestimično se po potrebi koriste i kirurški skalpeli za čišćenje tvrdokornijih naslaga. Na površinu se završno nanosi sloj zaštitnog voska, koji se nanosi na način da se površina zagrijava i vosak pamučnom krpicom utrljava.

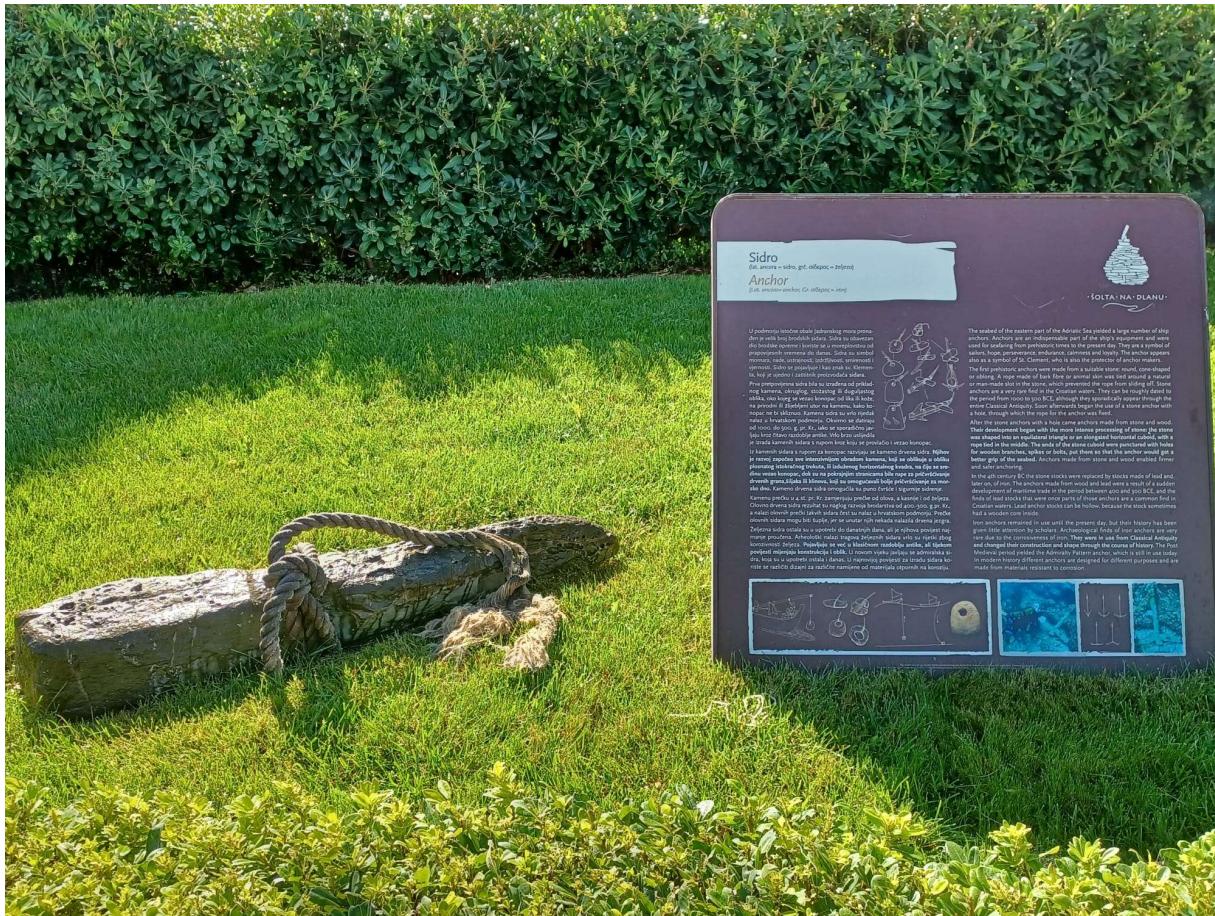
Slika 12. Kameno sidro Maslinica- zatečeno stanje i info tabla
